**S.C. EOLIAN CENTER S.R.L.**

**Raport anual de monitorizare biodiversitate  
Parc eolian Grebanu  
anul 2012**

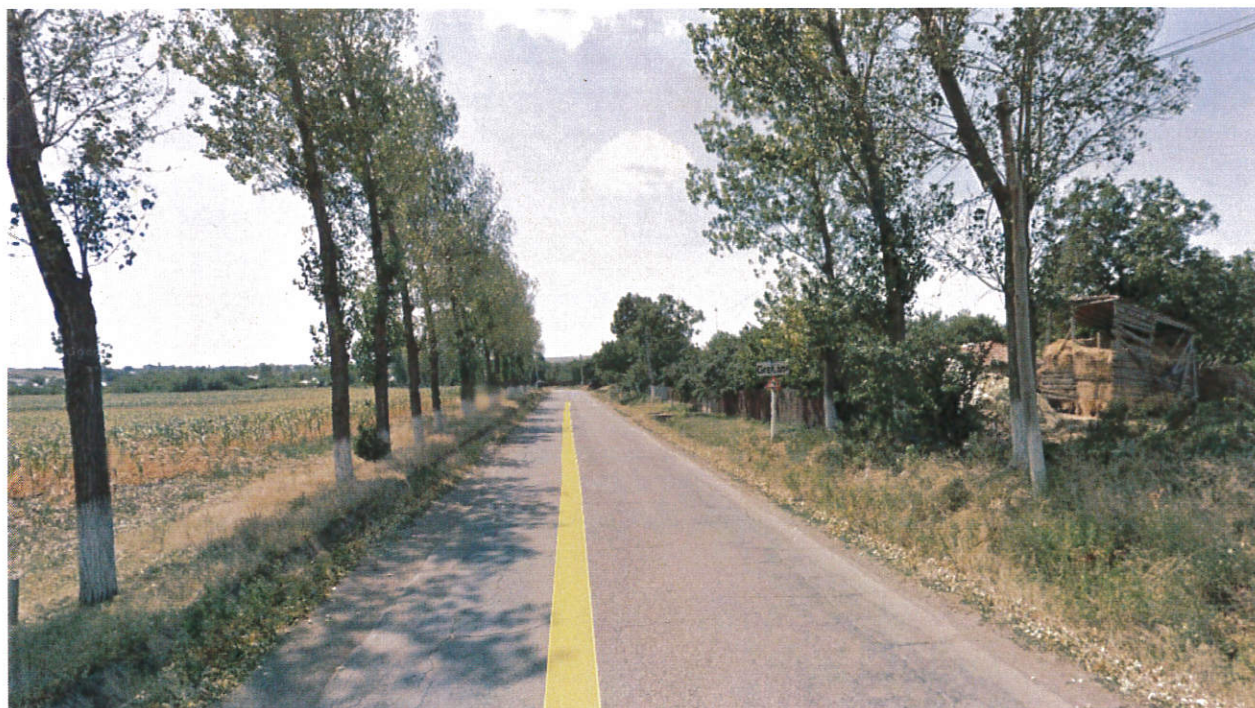
Fig. nr.1 – Comuna Grebănu - Parc eolian Grebănu (luna Iulie)

Parcul eolian cu o putere de 10 MW este compus din 4 generatoare eoliene de 2,5 MW tip Nordex N100 și este amplasat în extravilanul comunei Grebănu, parcela 346, tarla 17 CF 20378.

- ✓ Platforme montaj aferente celor 4 turbine eoliene: 1391.53 mp;
- ✓ Drumuri realizate din macadam cu o lățime de 3,5 m;
- ✓ Substație de conexiune cu suprafața ocupată la sol de 3x5 m;
- ✓ Racorduri electrice LES 20 KV;
- ✓ Fundații subterane: turbine eoliene (definitive);
- ✓ Teren agricol.

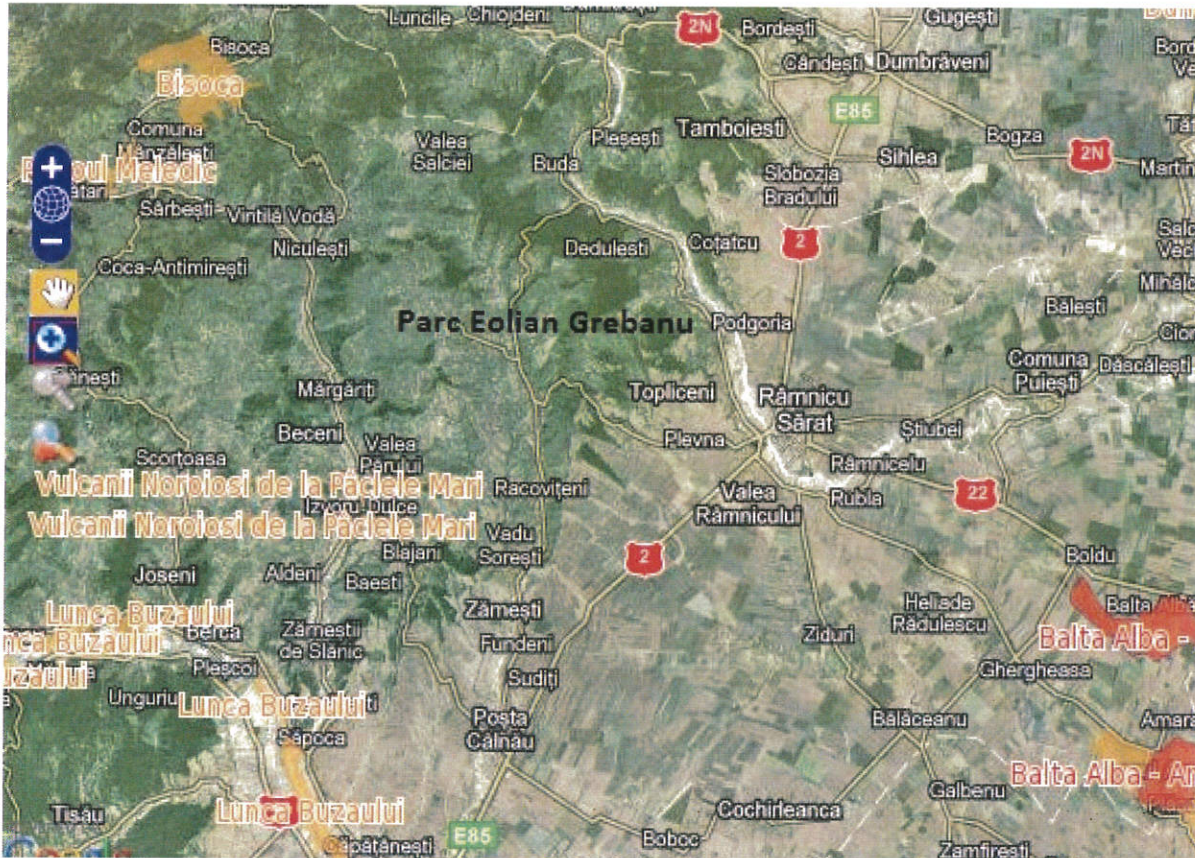
Parcul eolian în raport cu situri Natura 2000

Amplasamentul Parcului Eolian nu este situat în sit Natura 2000 sau altă zonă protejată.

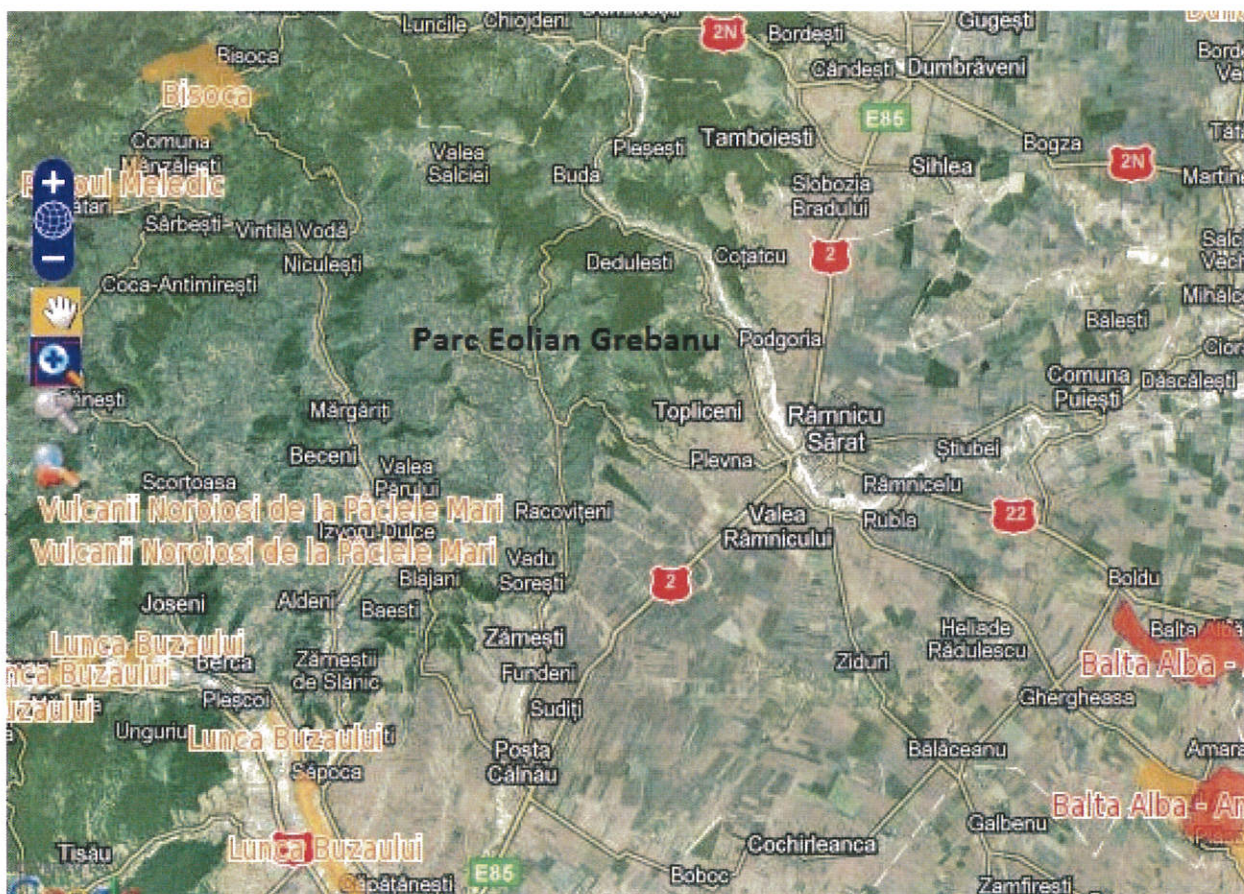
Fig. nr.3 Amplasamentul parcului eolian și utilizarea terenurilor în zona proiectului

- habitate asemănătoare (terenuri agricole, și forestiere) cu zona parcului eolian monitorizat;

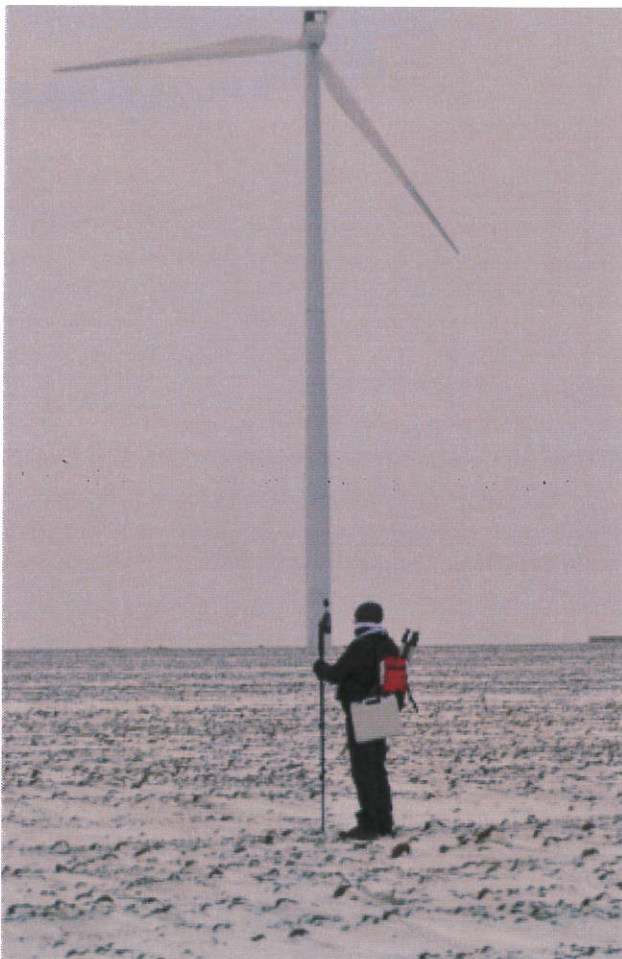
Fig. nr.5 Determinare condiții meteo amplasament; determinare nivel zgomot turbina EOL1
