**S.C. EOLIAN CENTER S.R.L.**

**Raport anual de monitorizare biodiversitate  
Parc eolian Grebanu  
anul 2013**

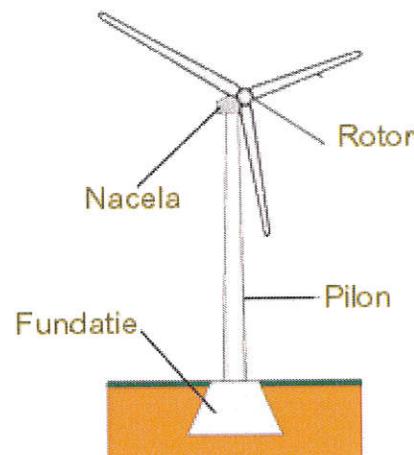
Structura generală a unui grup eolian este următoarea:

- fundatie - asigura rezistența mecanică a grupului eolian;
- pilon de susținere cu o înălțime suficientă de mare pentru a evita curenții de aer turbionari din zona solului, care ar putea influența performanțele de funcționare ale echipamentului;
- carcasă protectoare (nacelă), amplasată în vârful pilonului care conține echipamente de transformare a energiei eoliene în energie electrică și echipamente de măsură, control și automatizare;
- rotor compus din pale (forma și concepția lor

este esențială pentru a asigura forța de rotație necesară).

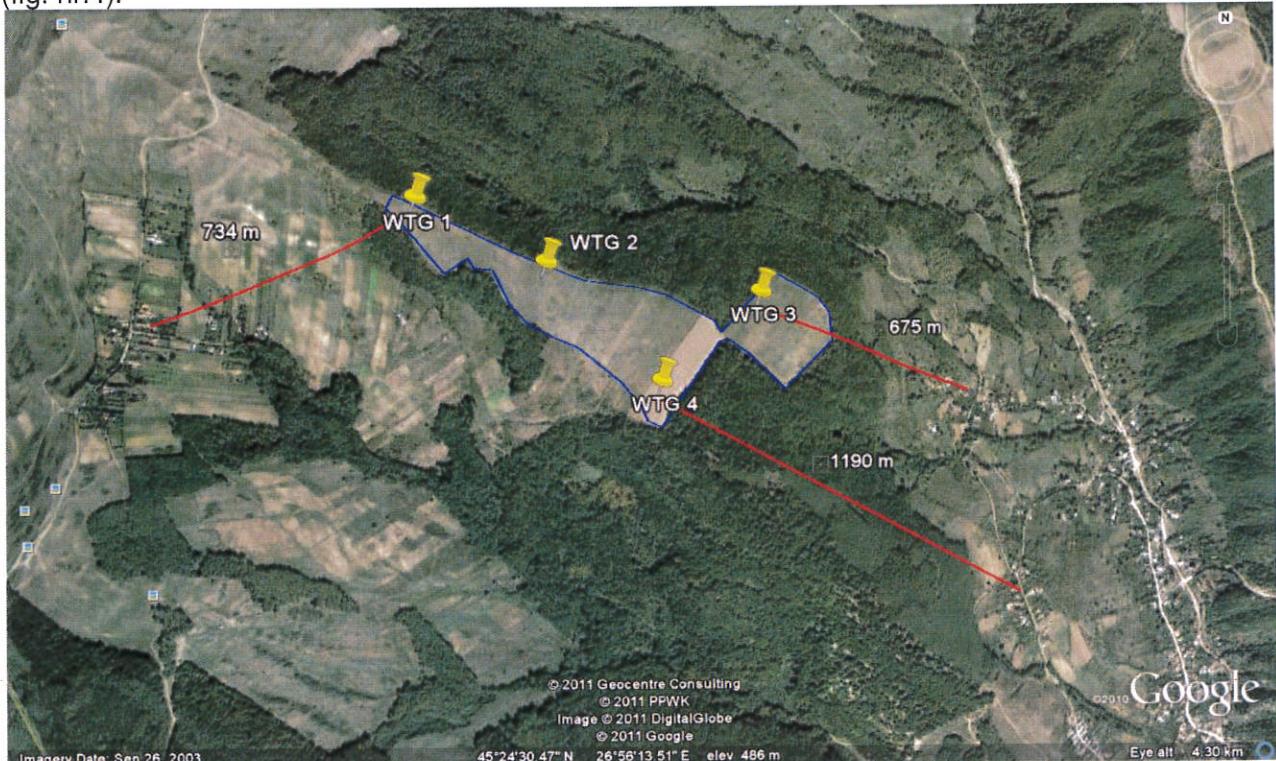
(fig. nr.4).

Pentru a acoperi întreaga zonă inclusiv zona limitrofă a parcului eolian au fost efectuate observații din 3 puncte fixe (puncte favorabile)

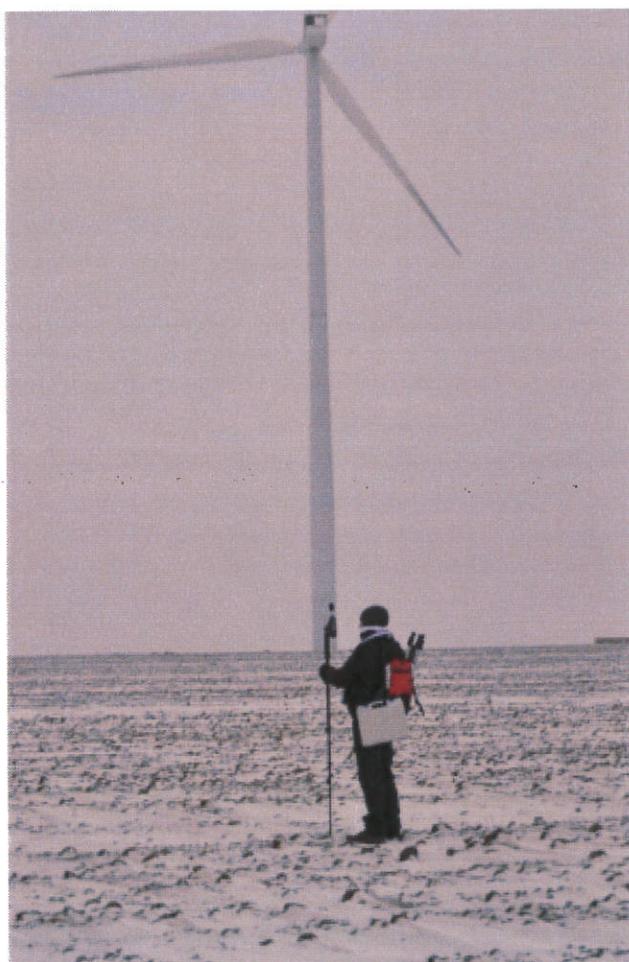
Fig. nr.5 Determinare condiții meteo amplasament; determinare nivel zgomot turbina EOL1
