## Agenția Națională pentru Protecția Mediului Agenția pentru Protecția Mediului Buzău

### INFORMARE

#### Evoluția calității aerului în luna FEBRUARIE 2018

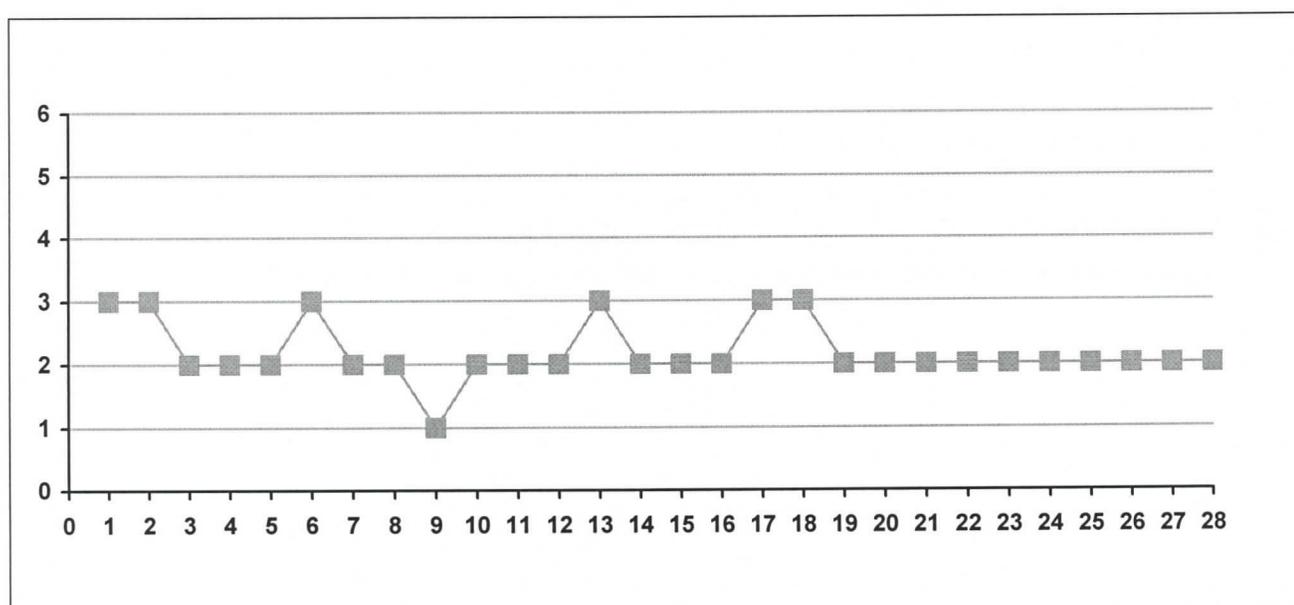
#### **A. Evoluția indicelui general de calitate a aerului la stația BZ1-FU din rețeaua locală de monitorizare, adresa: Str. Democrației nr. 11, Buzău.**

Indicele general zilnic de calitate a aerului la stația BZ1-FU a fost în luna februarie 2018, EXCELENT, FOARTE BUN și BUN.

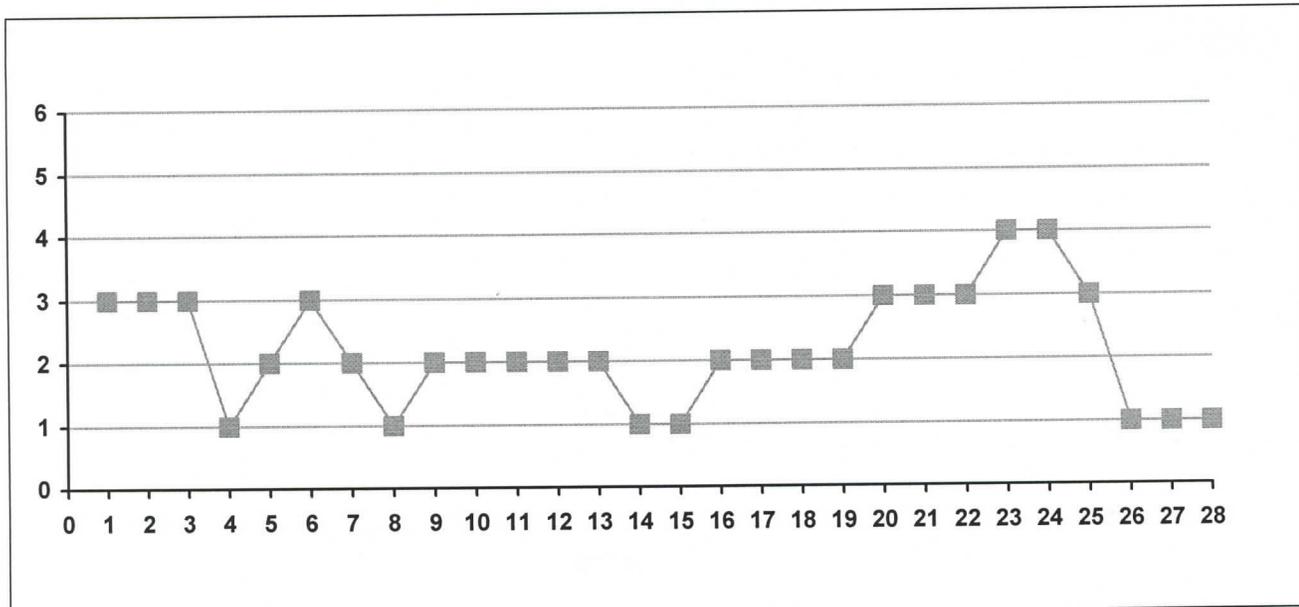
**B. Evoluția indicelui general de calitate a aerului la stația BZ2-Trafic din rețeaua locală de monitorizare, adresa: Str. Focșani nr. 23, Râmnicu Sărat**

Indicele general zilnic de calitate a aerului la stația BZ2-Trafic a fost în luna februarie 2018, EXCELENT, FOARTE BUN, BUN și MEDIU.
